SEGUIMIENTO A LA ADECUACIÓN DE LA TRONCAL
AVENIDA DE LAS AMÉRICAS AL SISTEMA TRANSMILENIO

INFORME No. 1
(Revisión 1)

PROGRAMA DE VEEDURÍAS SEGUIMIENTO AL PROYECTO TRANSMILENIO

Bogotá, Mayo de 2003

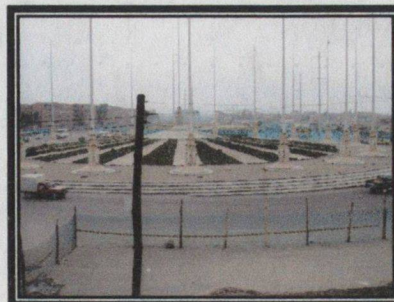
Foto No. 4: Cerramiento en polisombra y tela azul. Banderas.21-04-03

En el **tramo 3** de las Américas, se observa un gran interés por presentar a la comunidad una obra bien demarcada y clara para la óptima circulación del peatón. La obra se encuentra encerrada en polisombra de color verde y en algunos tramos donde se necesita la visual del peatón se colocó malla tejida azul combinada con cinta reflectiva.

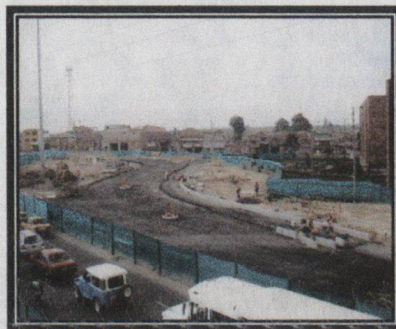
Foto No. 7: Señalización de cajas y
pozos en frentes de obra, 21-04-03

En el **tramo 3** la veeduría ve que existe una excelente señalización, cumpliendo con los parámetros establecidos para este tipo de obras. Así la calificación por medio de los indicadores es excelente.

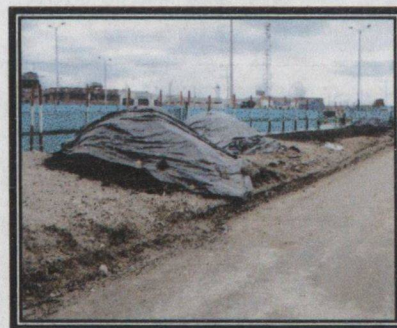
Foto No. 12: Acopio de material cubierto Tramo 2. 21-04-03

En la **totalidad de los frentes de obra** se ve el interés de evitar que los materiales queden al descubierto, encontrando que estos se cubren con plástico. En algunos casos se ve el material descubierto cuando se está utilizando en alguna actividad específica.

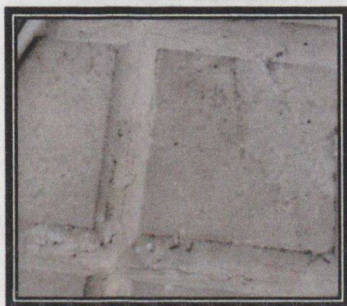
Foto No. 19 Fisuras en tableta Calle 13.14-0403

La veeduría observó deficiencias en la calidad de los acabados de los andenes de la **calle 13** en lo referente a las losetas de concreto y el adoquín de ladrillo los cuales presentan fisuras, desnivelación, envejecimiento prematuro y manchas.

La anterior apreciación se pudo confirmar con el informe mensual No. 14 de marzo de 2003 de la interventoría, en el cual se aprecia que esta ha mantenido una constante preocupación por la calidad del espacio público y que las observaciones hechas desde el mes de diciembre de 2002 no se han atendido o los arreglos realizados no satisfacen los requerimientos de calidad estipulados. Los ensayos realizados a la muestra de losetas muestran problemas de calidad en la producción de las mismas. Las deficiencias observadas en la calidad de las obras de espacio público se convierten en un problema para el recibo de las mismas.

Con relación a estas deficiencias observadas el IDU ha requerido al contratista para el retiro de los andenes con deficiencias de calidad y el reemplazo con materiales adecuados. Estos problemas fueron motivo de trámite de multa al contratista.

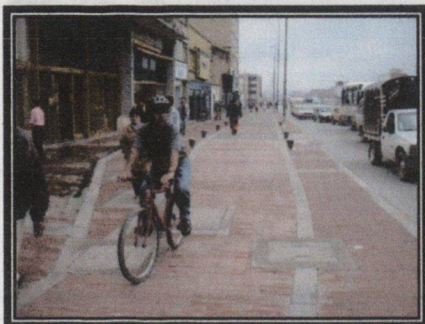
Foto No. 27: ciclorruta Calle 13, 15-04-03

Los acabados de la ciclorruta en la **calle 13** están dentro de los parámetros de buena calidad a pesar de algunos pequeños detalles de manchas en la capa asfáltica.

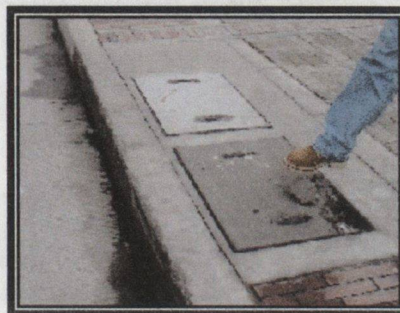
Foto No. 30: Acabados de sumideros
Calle 13,14-04-03

beneficioso para la vía, genera problemas en el espacio público al subirse la rasante de la vía y el nivel del sardinel. En el acabado de los pozos y sumideros se apreciaron algunos desniveles, tapas que no casan correctamente y fisuras en las juntas de los marcos.

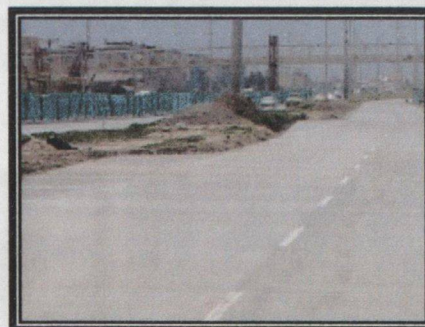
Foto No. 32: Futura calzada Transmilenio Tramo
3, 21-04-03

El **tramo 3** no fue calificado porque se encuentra en proceso de ejecución.

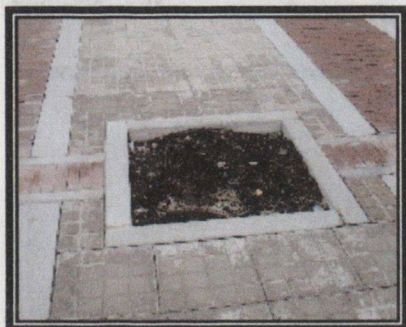
Foto No. 33: Contenedor de árbol Calle 13, 14-04-03

Durante las visitas de obra a la **calle 13** se encontró que los separadores presentan deficiencias no generalizadas, en cuanto a sus empates y nivelación, desportillamientos en los sardineles, fisuras en las tabletas de concreto, manchas de hongos, pintura y mortero en las superficies, e irregulares acabados en las cajas de servicios públicos y bordes de los contenedores de raíces de árboles.

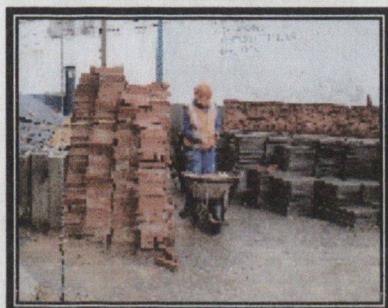
Foto No. 38: Acopio de materiales Calle 13,
22-04-03

Se observa que la **calle 13** no lleva un orden de construcción secuencial en la obra ya que presenta actividades que deberían tener continuidad para que no interfieran con otras actividades. A pesar de ser la obra que lleva mas tiempo en ejecución, el orden, el aseo y el acopio de materiales en obra no se realizan de manera apropiada. Existe descuido en el manejo de las herramientas menores ya que se observó que algunas de ellas presentan deterioro.

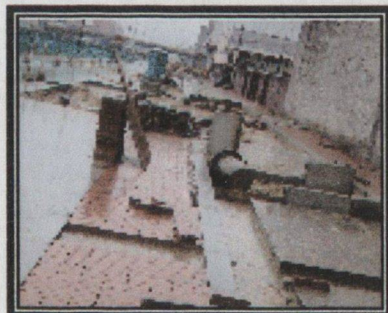
El control de calidad exigido y el realizado por la interventoría se considera apropiado. Sin embargo, se detectaron problemas de calidad en las plaquetas que no se corrigieron a tiempo y aún persisten.

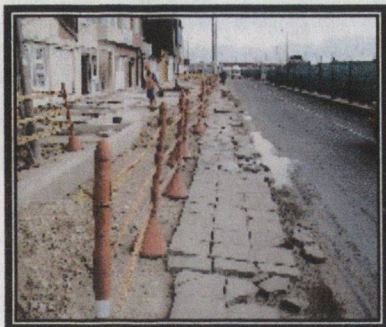
Foto No. 40: Espacio público sin construir
tramo 2, 21-04-03

En el **tramo 2** la construcción secuencial se ha visto afectada por los cambios en el diseño geométrico y de espacio público especialmente en algunas zonas del costado norte.
